le chantier de l'étage  
de la grande rose

## Chantier de l'étage de la grande rose 2013 / 2016

### Cathédrale Notre-Dame

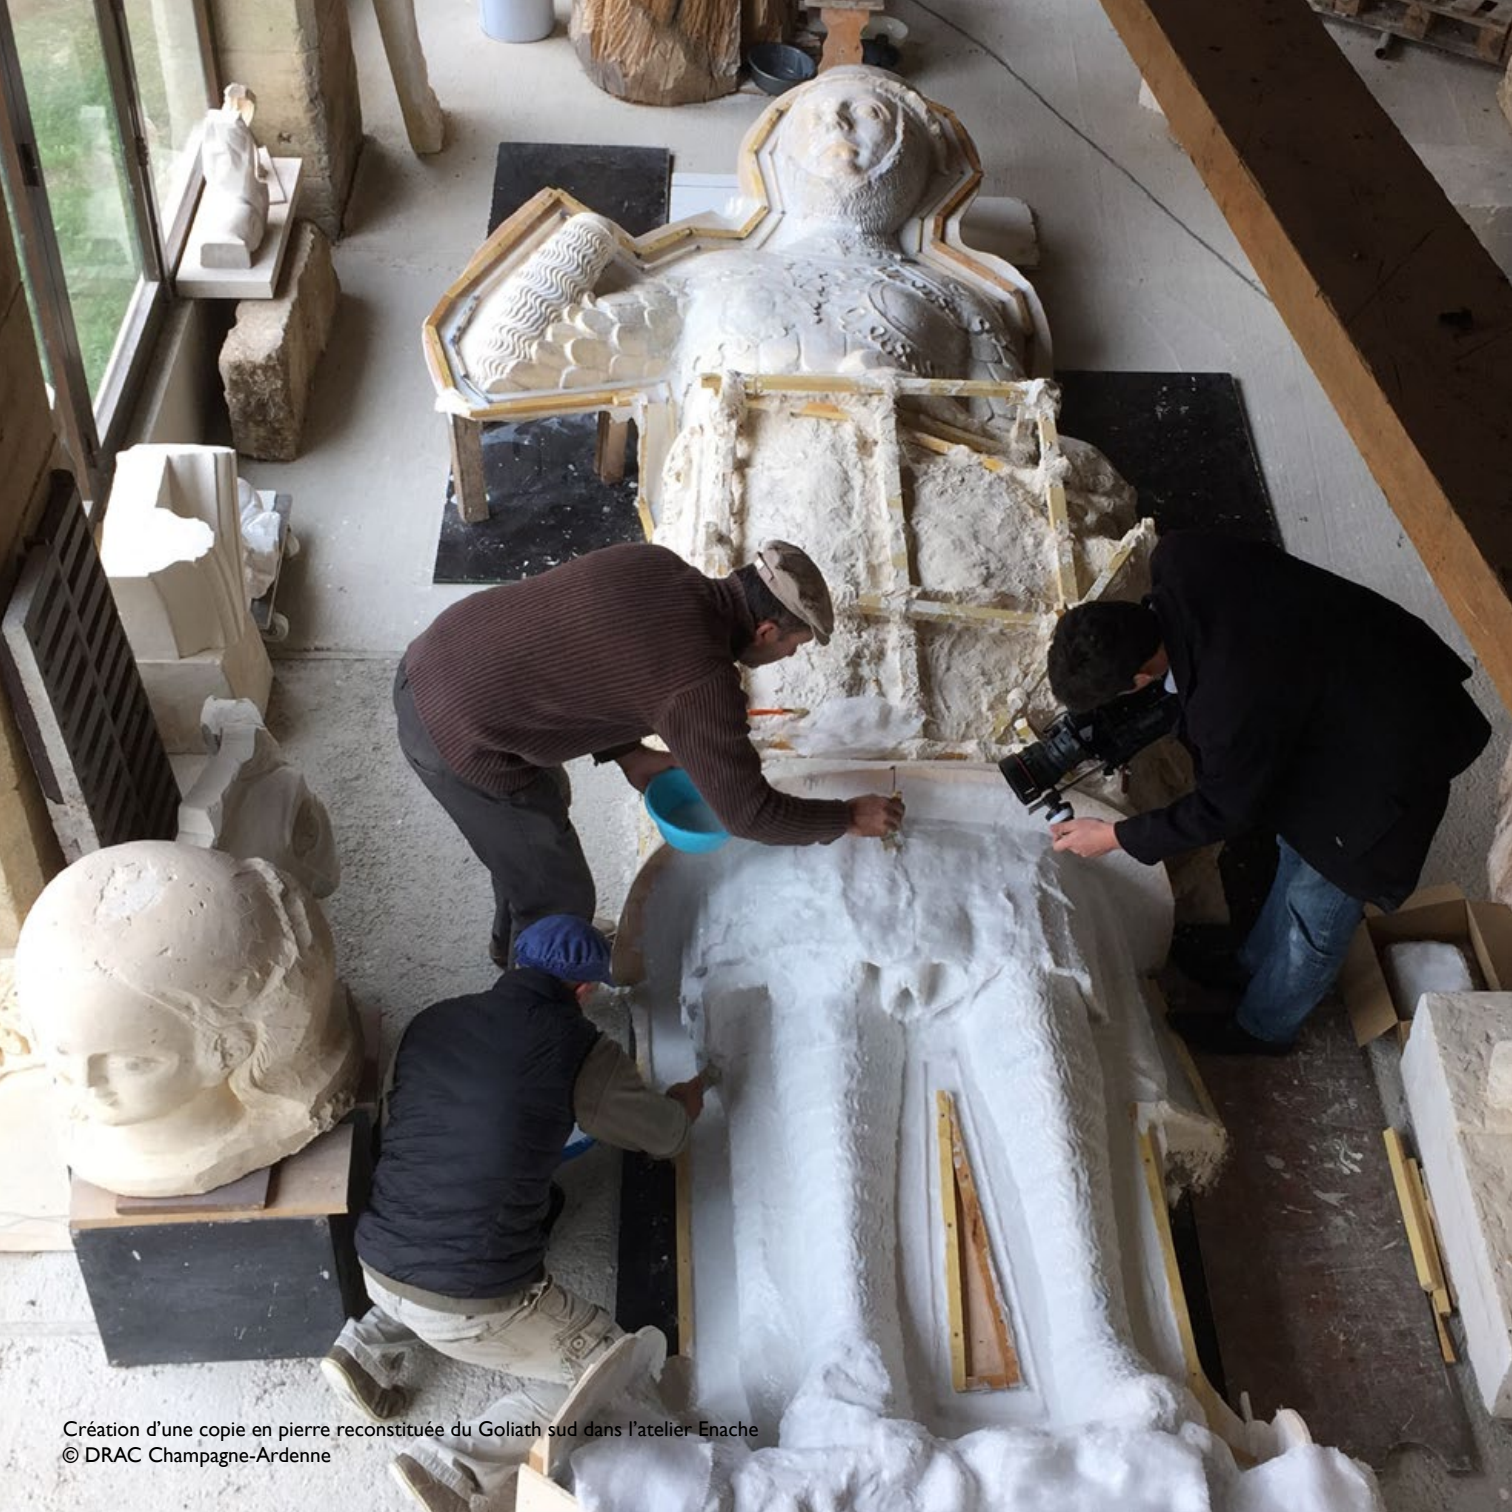
Création d'une copie en pierre reconstituée du Goliath sud dans l'atelier Enache  
© DRAC Champagne-Ardenne

Les statues très altérées ou détruites sont remplacées par des copies en pierre ou en pierre reconstituée (sorte de béton). Depuis les années 2000, le recours à la numérisation en trois dimensions et au pré-usinage assisté par ordinateur facilite le travail du sculpteur et accroît la précision des copies en pierre. Si jusqu'aux années 1950, des commandes de création sont passées à des sculpteurs de renom pour remplacer les sculptures détruites, c'est désormais la fidélité à l'original qui est privilégiée. Le défi proposé au sculpteur est de parvenir, par sa sensibilité et son habileté, à s'approcher des impressions éprouvées face aux photographies anciennes de ces statues.

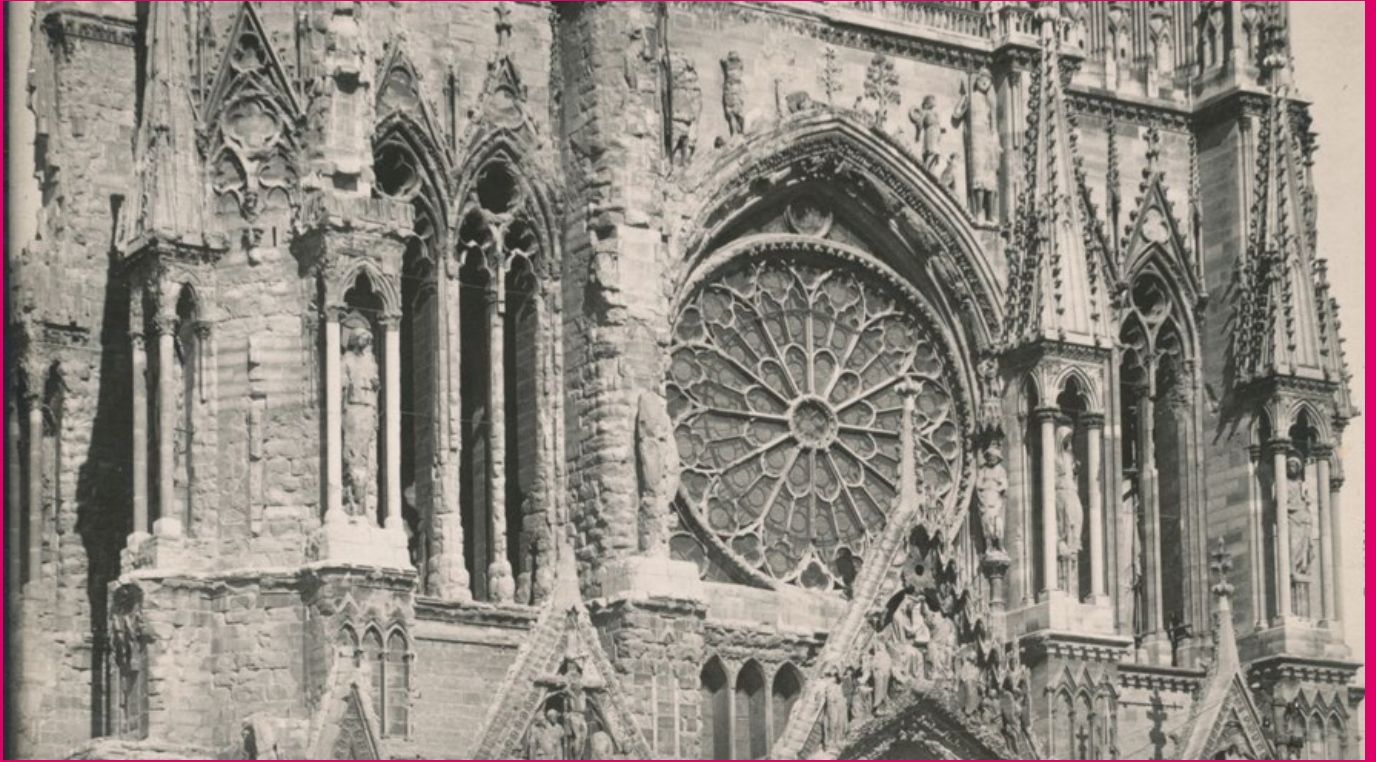
État de l'étage de la grande rose à la fin des années 1920. La partie nord (gauche) léchée par les flammes a perdu la quasi-totalité de son décor.  
Reims, Bibliothèque Municipale, Duffour, FIC , IX III ia 32

Au sortir de la guerre, la cathédrale est encore debout mais exsangue. Le portail nord et la partie septentrionale du portail central ont été soumis directement aux flammes causant de très lourds dégâts.

Au niveau de la pierre, les parties extérieures léchées par le feu sont soumises à une rapide dilatation de volume, alors que le phénomène n'est pas le même pour le cœur des blocs. Ceci provoque de fortes tensions, des plaques entières se détachent. Soumise à de fortes températures, la pierre change de couleur et devient rosée. Après l'incendie, les pierres fragilisées continuent, plus que les autres, à subir les effets extérieurs (pollution, gel – dégel, intempéries...) et la dégradation se poursuit.

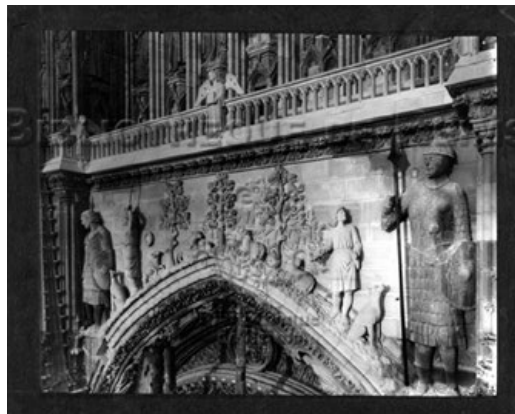
Cette photographie réalisée par Max Sainsaulieu nous permet de découvrir le tympan sculpté au-dessus de la grande rose juste avant le début de la Grande Guerre.  
Reims, Bibliothèque Municipale, Collection Sainsaulieu, FIC, PDV 059

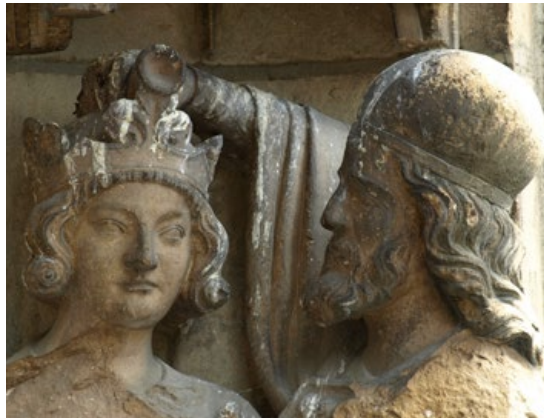
Les voussures situées au-dessus de la grande rose relatent la vie de David et Salomon, deux rois oints. Lors de la cérémonie des sacres, des citations régulières à ces deux rois sont faites.  
Ici Samuel oint David.  
© DRAC Champagne-Ardenne / Bruno Decrock

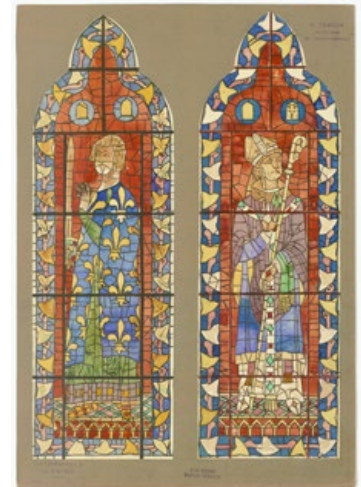
Les vitraux de la galerie du Gloria évoquent une scène de sacre avec au centre un évêque mitré et un roi à manteau de fleurs de lys.  
Reims, Bibliothèque Municipale, FIC, Deneux L70

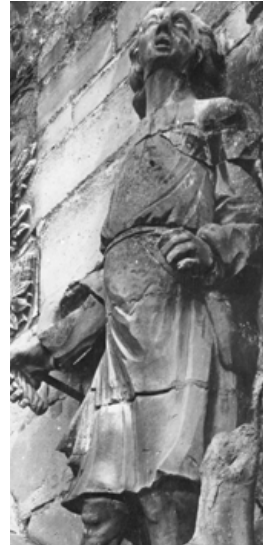
Goliath sud du XVIII<sup>e</sup> siècle pour Albert Mousset  
« ...l'imagerie d'Épinal qui a remplacé au-dessus de la grande rose le saisissant bas-relief de David combattant Goliath. On y voit une figure sans expression, des brebis d'opérette, et un chien tiré d'une boîte de jouets... innombrable substitution. »  
Ministère de la Culture et de la Communication, Médiathèque de l'Architecture et du Patrimoine, MH0124 880

Chaque restauration suscite des débats. Les interventions du XVIII<sup>e</sup> siècle sont jugées sévèrement pour leur aspect frustre et gauche mais louées pour leur sens de la monumentalité et leur expressivité. La restauration de 1906 fait l'unanimité contre elle. L'ensemble du monde artistique se déchaîna. Hans Reinhardt, souvent mesuré dans ses propos, évoque « cette restauration comme probablement déplorable ».

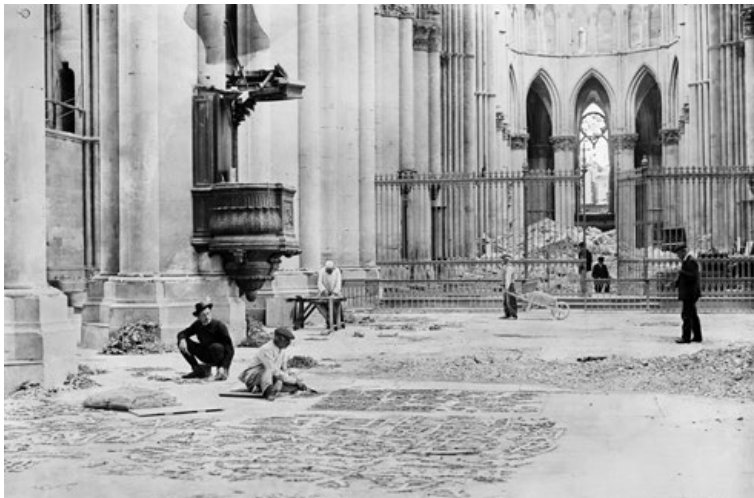
À partir de 1917, les verrières sont déposées et reconstituées au sol, une partie est évacuée. Pour éviter les pillages, la cathédrale est fermée au public.

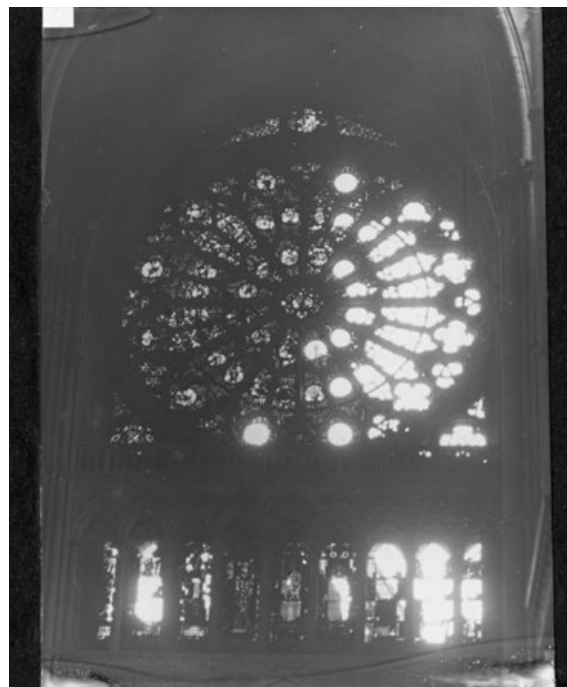
Les vitraux de la partie nord de la rose, soumis directement aux flammes ont quasiment disparu  
Reims, Bibliothèque Municipale, Collection Sainsaulieu, FI, PDV 14,

Au niveau des vitraux, sous l'effet de la chaleur, nombre d'entre eux ont éclaté dont ceux de la grande rose et de la galerie du triforium.
